**PATOLOGIAS NA PONTE DO RIO PINTADO LOCALIZADA NA GO-244**

Artigo apresentado como pré-requisito  
para conclusão do Curso de Engenharia  
Civil da Faculdade Impacto de  
Porangatu.

Para o estudo de caso proposto, foram realizadas visitas técnicas à Ponte do Rio Pintado, localizada na GO-244 entre Porangatu e Novo Planalto. Durante cada visita, foram documentadas fotograficamente as condições da ponte. Em seguida, as patologias observadas foram catalogadas, visando propor possíveis tratamentos para cada uma delas.

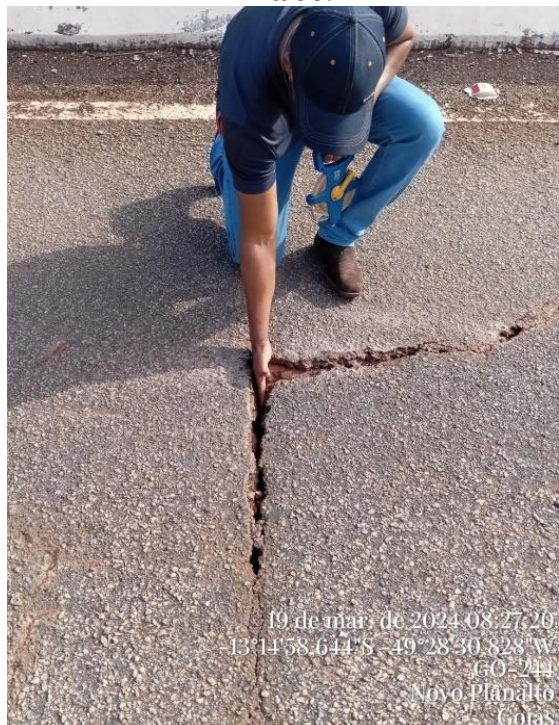
Figura 3 - Rachadura na ponte do Rio Pintado.

De acordo com o Manual de recuperação de pontes e viadutos Rodoviários (BRASIL, 2010), recomenda-se utilizar o pavimento flexível diretamente sobre a laje estrutural, na recuperação de pontes e viadutos rodoviários, desde que previamente se recupere a laje estrutural de suas patologias, depois da remoção do pavimento existente das áreas onde foram detectados defeitos.

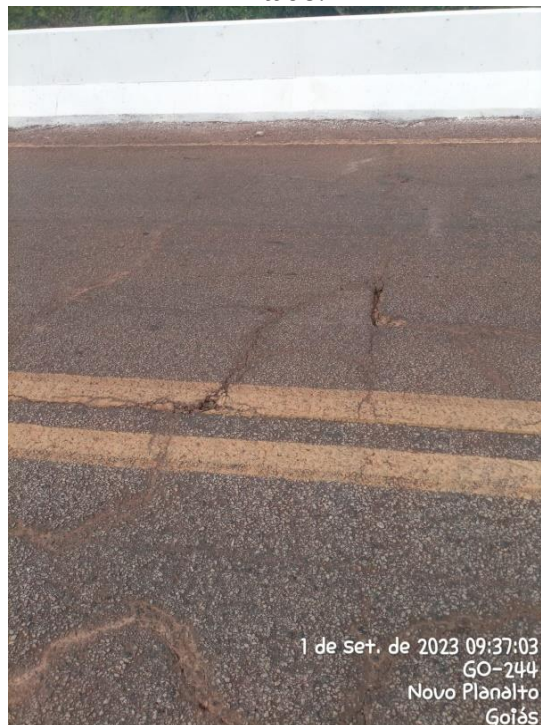
Figura 4 - Trinca na ponte do Rio Pintado.

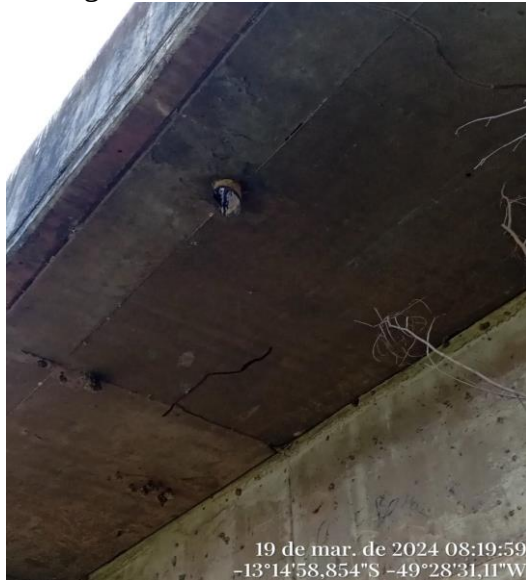
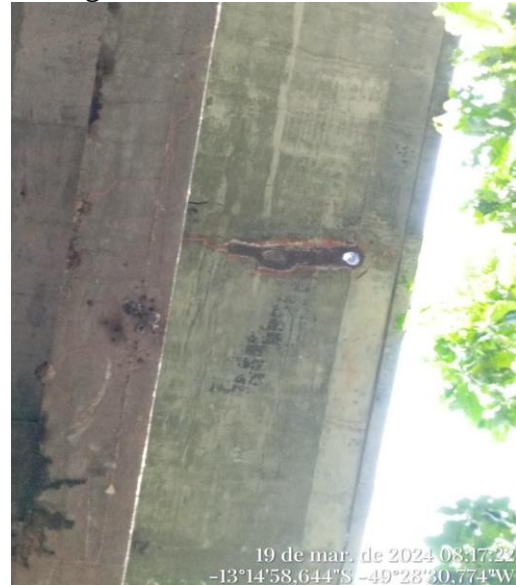
Figura 5 - Ponte do Rio Pintado.

Figura 6 - Ponte do Rio Pintado.

Segundo Helene e Terzian (1992) os procedimentos de limpeza e preparo do substrato são tão importantes quanto técnicas de reforço. Para o autor, mais de 50% de sucesso no reparo das patologias está nas técnicas de limpeza do substrato. Uma limpeza inadequada pode trazer grandes danos a estrutura, prejudicando integralmente os reparos, mesmo que utilize equipamentos ou materiais de primeira linha. E neste caso, fazer a troca das tubulações deixando-as mais longas para que a água não escorra no concreto.

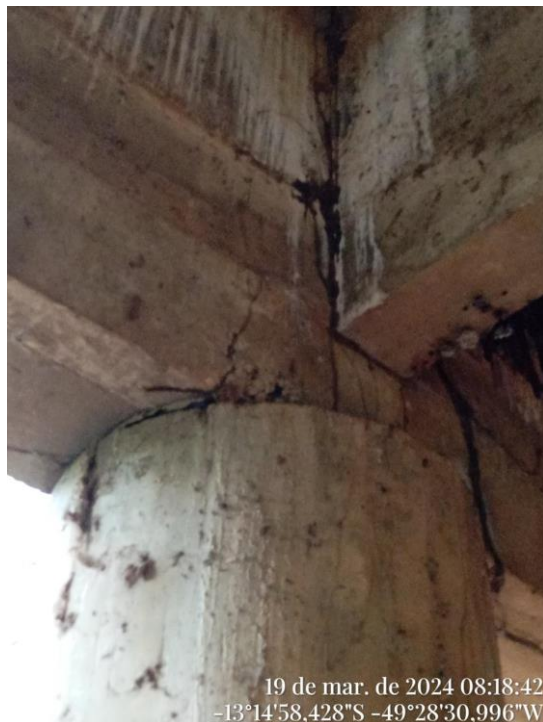
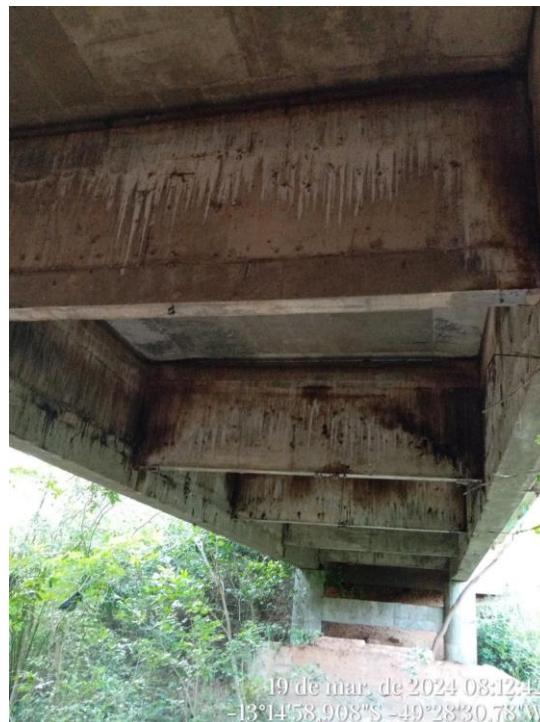
Durante o desenvolvimento, observou-se umidade e eflorescência. Segundo Souza e Ripper (1998), para a remoção destas manifestações recomenda-se, inicialmente realizar o lixamento manual ou mecânico para a limpeza da superfície afetada e após este procedimento é feito o jateamento com água em alta pressão, para a retirada dos resíduos do lixamento.
