**Faculdade Impacto de Porangatu**  
**Curso de Engenharia Civil**  
**Trabalho de Conclusão de Curso**

**As Patologias Na Pavimentação Asfáltica: GO-151 entre Porangatu-GO e Mutunópolis-GO**

Artigo apresentado como pré-requisito para conclusão do curso de Engenharia Civil da Faculdade Impacto de Porangatu.

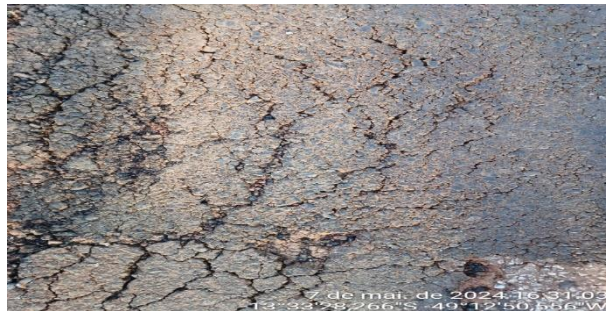
Figura 3: Trinca couro de jacaré.

No trecho em estudo evidenciou-se a presença da trinca couro de jacaré que é causada pela contaminação da mistura asfáltica, apresentando erosões acentuadas nas bordas.

Para realizar o tratamento podemos utilizar às técnicas de capa selante, tratamento superficial, lama asfáltica e micro revestimento asfáltico (ROCHA; COSTA, 2010).

Para o tratamento superficial pode aplicar o ligante asfáltico e agregados no pavimento, em seguida fazer a compactação para assim ocorrer o recobrimento entre agregados e ligantes.

Já aplicação da lama asfáltica pode ser realizados nos revestimentos desgastados ou com pequeno grau de trincamento no qual atua como impermeabilização para a condição do pavimento.

O micro revestimento asfáltico é um método que usa emulsões asfálticas, sendo considerado um melhoramento da lama asfáltica.

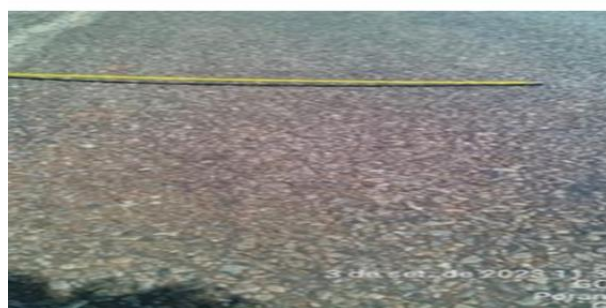
Figura 4: Afundamento.

Com o excesso de carga e um solo sem compactação, a malha asfáltica começa a enfraquecer, apresentando afundamento em pontos onde o trânsito de veículos pesados é mais intenso.

Para tratar os afundamentos pode ser utilizados dois procedimentos, o recapeamento e a fresagem (YOSHIZANE, 2005 apud ROCHA E COSTA, 2010).

O recapeamento consiste na construção de uma ou mais camadas sobre o pavimento antigo, sendo aplicada uma camada para corrigir o nivelamento do pavimento e depois aplica uma camada com espessura homogênea.

Rocha e Costa (2010) define a fresagem como uma operação de corte do revestimento asfáltico existente em trecho para a restauração da qualidade ao rolamento da superfície ou melhorar sua capacidade de suporte.

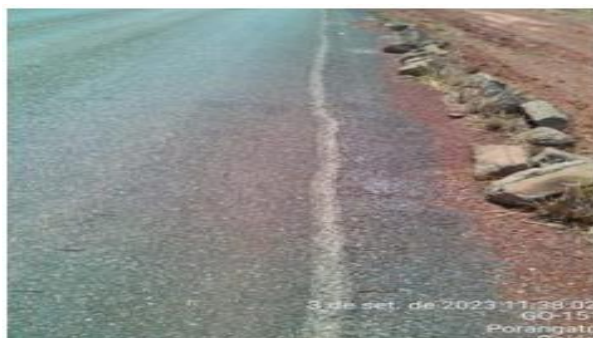
Figura 5: Ondulação.

O DNIT (2006) afirma que as ondulações provocam deformações no pavimento, de forma transversal na superfície, sendo decorrentes de instabilidade da mistura betuminosa, umidade excessiva nas camadas subjacentes, excesso de cargas e em locais onde ocorrem frenagens e acelerações dos veículos.

No trecho em estudo foi possível observar essa manifestação patológica.

Segundo Rocha e Costa (2010), as técnicas recomendadas para tratar e recuperar pavimentos com esses defeitos são as mesmas utilizadas na recuperação dos afundamentos, o recapeamento e a fresagem, já descritos no item anterior.

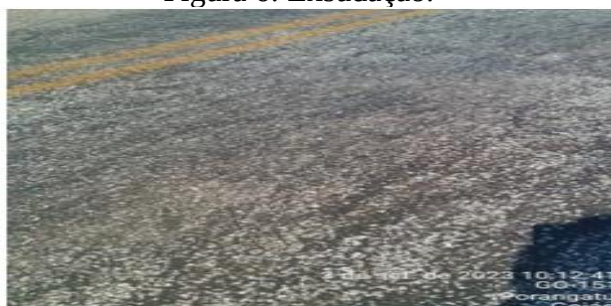
Figura 6: Exsudação.

De acordo com a norma do DNIT (005/2003) exsudação é a abundância do ligante betuminoso na superfície do pavimento, sendo causado pela excessiva quantidade de ligantes e baixo conteúdos de vazios.

Dentre as técnicas mais comuns para tratar esse tipo de patologia está no esforço da estrutura que tem como colocar uma espessura de material betuminoso que é misturado ao revestimento para selar a base deixando mais resistentes, para aumentar a vida útil do pavimento e no trecho com maior comprometimento, será necessário a reconstrução total (DNIT, 2005).

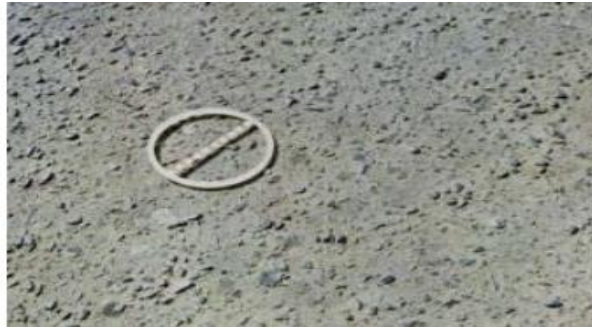
Figura 7: Desgaste.

Segundo o DNIT (2003), o desgaste é proveniente do arrancamento progressivo do agregado do pavimento, caracterizado por aspereza superficial do revestimento provocada por esforços tangenciais causados pelo tráfego, como retrata a Figura 7.

É o efeito de arracamento progressivo do ligante agregado que causa aspereza na superfície do revestimento asfáltico. Em caso de desgaste superficial é indicado a aplicação de lama asfáltica que atua como um agente impermeabilizante que regenera a situação do pavimento (GONÇALVES, 1999).

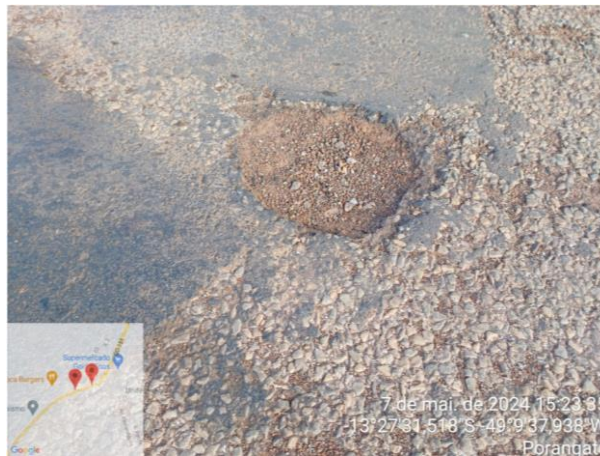
Figura 8: Panelas/buracos.

Para a DNIT (2003), panelas ou buracos são uma cavidade que se forma no revestimento por diversas causas (inclusive por falta de aderência entre as camadas superpostas, causando o deslocamento das camadas), podendo alcançar as camadas inferiores do pavimento, provocando a desagregação dessas camadas.

Os buracos ou panelas estão presentes durante a maior parte do percurso, como a Figura 8 evidencia.

O tratamento das panelas ou buracos podem ser realizados por meio de remendos bem elaborados. Podendo ser superficial se for identificado em pequena proporção, caso ainda não tenha atingido a base, sub-base ou subleito (ROCHA; COSTA, 2010).

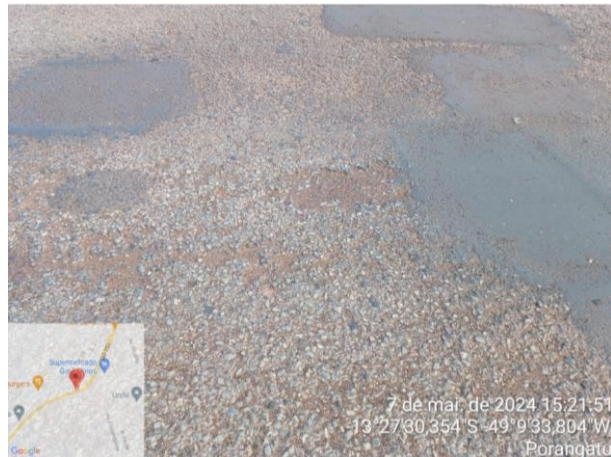
Figura 9: Remendo.

O DNIT (2003) aborda que o remendo é uma "panela" preenchida com uma ou mais camadas de pavimento na operação denominada tapa-buracos. As principais causas são o tráfego de veículos, má execução e materiais de má qualidade, conforme mostrado na Figura 9.

O remendo é o procedimento mais utilizado para o tratamento de pavimentos asfálticos, mas quando não é bem executado acarreta problemas, o que acaba requerendo novo tratamento com o passar do tempo (YOSHIZANE, 2005 apud ROCHA E COSTA, 2010).

Dessa forma, quando o remendo é realizado de forma inadequada ocorre a formação de buracos/panelas e a única solução é retirar o remendo, cortando o revestimento para aplicar novo pavimento asfáltico.
